Uszkodzenia kolektorów próżniowych heat-pipe w sezonie zimowym

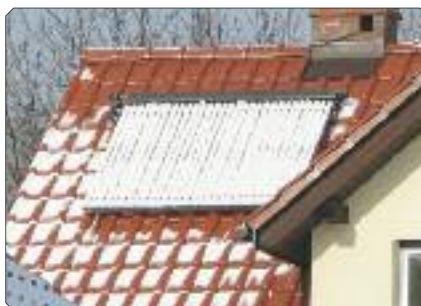
Rys. 1. Kolektory słoneczne narażane są na długotrwałe oddziaływanie niskich temperatur zewnętrznych. Testy wytrzymałościowe, zgodne z normą PN-EN 12975-2, przewidują badanie trwałości obiegu glikolowego poprzez jego krótkotrwałe zamrażanie.

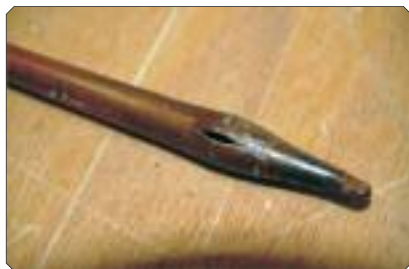
Rys. 3. Przykłady uszkodzeń rurek cieplnych [5], [4].

nią ilość uszkodzeń kolektorów typu heat pipe [4]. Podobne sytuacje opisywano w Szwecji, USA, Kanadzie, Belgii, a także w Polsce. Na przykład w stanie Wisconsin użytkownik stwierdził zimą 2010/2011 (po tygodniu z niskimi temperaturami na poziomie -20°C) pęknięcie 23 z 60 rurek cieplnych w kolektorach zainstalowanych w 2006 roku [5]. W stanie Missouri spośród 80 rurek cieplnych w kolektorze próżniowym użytkownik stwierdził uszkodzenie 40% spośród nich [5]. W Szwecji po 7 latach eksploatacji użytkownik stwierdził z

kolei uszkodzenie 3 rurek cieplnych [6], a w Belgii - połowy z posiadanych rur [7]. Z kolei w Polsce użytkownik stwierdził zerwanie 7 rurek heat pipe spośród 44 łącznie zainstalowanych [8].

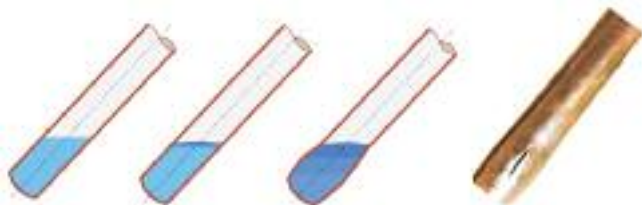
Do uszkodzeń rurek cieplnych dochodzi przy długotrwałym spadku temperatury zewnętrznej poniżej $-10 \div -15^{\circ}\text{C}$. Zamarzanie nośnika ciepła wewnątrz rurki zaczyna się od jego lustra, po czym utworzony „korek lodowy” nie jest w stanie rozszerzać się w górę rurki, wskutek sił tarcia przy ściankach rurki. Dochodzi wówczas do deformacji dolnego fragmentu rurki. Kilkakrotne zamarznięcie nośnika

ciepła i coraz większa deformacja rurki może nastąpić na przestrzeni kilku lat, stąd do uszkodzeń rurek dochodziło według zgłoszeń użytkowników zazwyczaj po okresie 4-8 lat.

Rys. 4. Mechanizm powstawania uszkodzeń rurek cieplnych wskutek zamarzania nośnika ciepła i deformacji rurki.

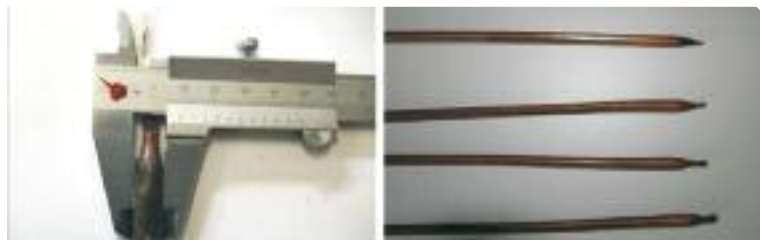
W pierwszej kolejności przeprowadzono badania odporności na niskie temperatury dla trzydziestu rurek cieplnych (wyjętych z rur próżniowych), dostarczonych przez 6 różnych producentów. Rurki pięciu producentów już po trzech cyklach badania w komorze chłodniczej wykazały deformacje powstałe wskutek zamarznięcia nośnika ciepła. Wszystkie z tych rurek uległy później pęknięciu po przeprowadzeniu 50 cykli zamrożenia do -10°C i rozmrożenia do $+10^{\circ}\text{C}$ (czas trwania jednego cyklu = 10 godzin).

Rys. 5. Deformacje rurek cieplnych heat pipe po 3 cyklach testu wg normy EN 12975-2 [4].
